# Únavové poruchy letadel – řádkovací elektronová mikroskopie

*Wranová Markéta (Gymnázium Šternberk),  
Hudec Jan (Gymnázium Šternberk),  
Talanda Tomáš (Gymnasium Tišnov),  
Havel Marek (The English College in Prague)*

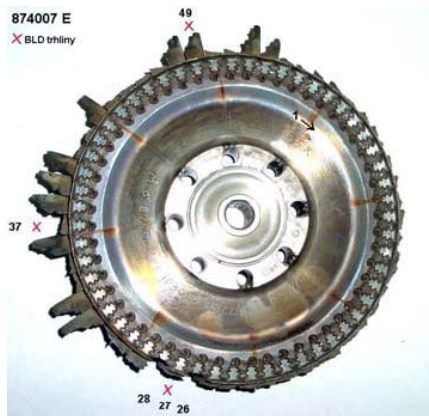
Obr. 2 : Disk rotoru

Jeden z příkladů fraktografické analýzy uvádí práce našich kolegů<sup>1</sup> z loňského ročníku Fyzikálního týdne, kde analyzovali příčinu poruchy lopatky generátorové turbíny leteckého motoru M601 (obr. 2): Byla analyzována jedna lopatka z celkového počtu 57 porušených lopatek. Pro analýzu byla použita makrofotografie, a řádkovací elektronová mikroskopie (obr. 3). Již na základě makrosnímků (obr. 4) lomové plochy byly patrné dva způsoby porušování lopatek. Před zkoumáním vzorku v elektronovém mikroskopu bylo potřeba odstranit znečištění povrchu lomových ploch. Řádkovací elektronová mikroskopie potom přiřadila jednotlivým částem lomové plochy jejich mechanismy porušování. Únava materiálu v jedné části lomové plochy byla prokázána přítomností striací (obr. 5). Zbytek lomové plochy nesl znaky následného statického dolomu (obr. 6). Díky tomu bylo možné rekonstruovat průběh porušení lopatky. Během provozu došlo ke vzniku trhliny na defektu materiálu (obr. 7) a následnému šíření mechanismem únavového porušování. Po porušení značné části (cca 30%) nastalo statické dolomení zbytku nosného průřezu (plocha řezu v místě porušení).

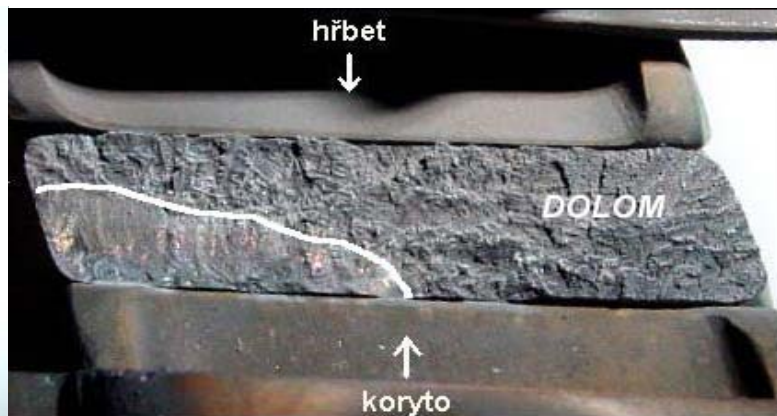
Obr. 3 : Makrofotografie lomové plochy

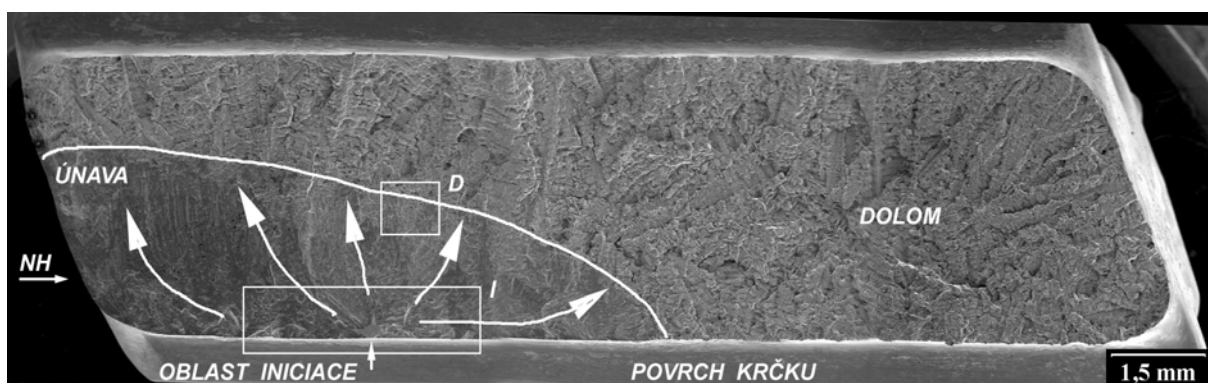
Na lomových plochách, které vznikly únavovým porušováním materiálu, jsou typickým jevem striace, které si můžete představit jako periodicky se opakující žlábkky. Jsou výsledkem plastické deformace. Podle vzdálenosti jednotlivých striací lze určit rychlost šíření únavového lomu a dle jejich orientace také lokální směr šíření trhliny.

Obr. 4 : Snímek lomové plochy pořízený pomocí řádkovacího elektronového mikroskopu

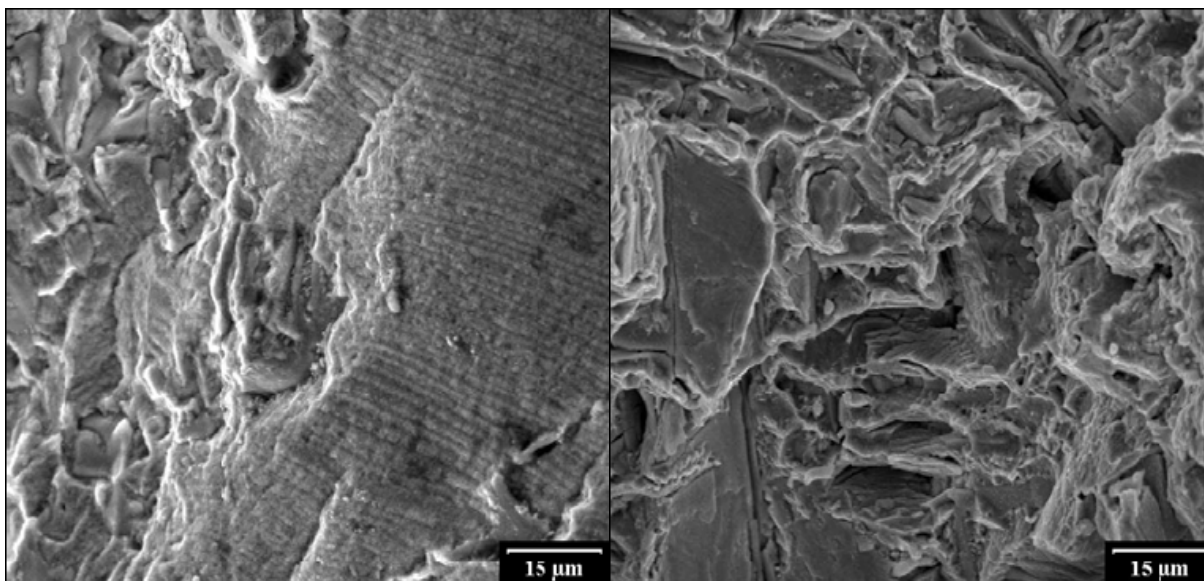
Obr. 5 : Únavový lom striačným mechanizmom

Obr. 6 : Dolom

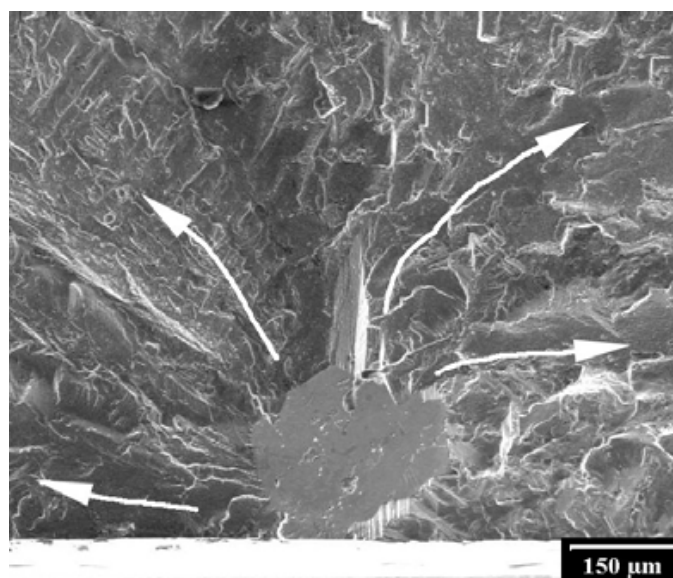
Obr. 7 : Miesto iniciácie únavové trhliny

Faktograficky bylo prokázáno, že příčinou porušení lopatky u generátorové turbíny leteckého motoru M601 byla nešťastně umístěné rozhraní dvou krystalových zrn (protínající v délce asi 40 µm povrch lopatky). Nešlo však o výraznou materiálovou ani technickou vadu.
