# Bylo selhání materiálu příčinou potopení Titaniku?

## Abstrakt:

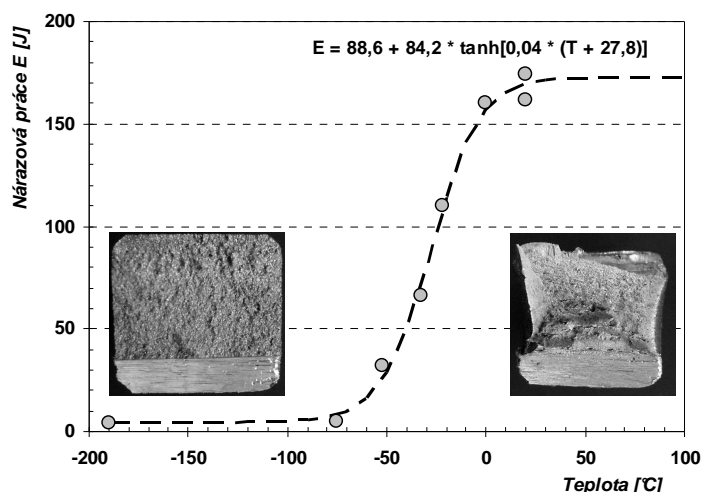
Graf 1: Přechodová křivka zkoumaného vzorku oceli

Naměřená závislost hodnoty absorbované energie (nárazové práce) na teplotě je ilustrována v grafu 1. Naměřenými hodnotami byla proložena spojitá křivka. Z grafu je patrné, že s poklesem teploty došlo ke snížení houževnatosti materiálu. Odhadujeme, že přechodová teplota zkoušené oceli má hodnotu kolem  $-30\text{ }^{\circ}\text{C}$ . Dále jsme si ověřili, že změně mechanismu porušení přísluší změna vzhledu lomové plochy (obr. 4 a 5).

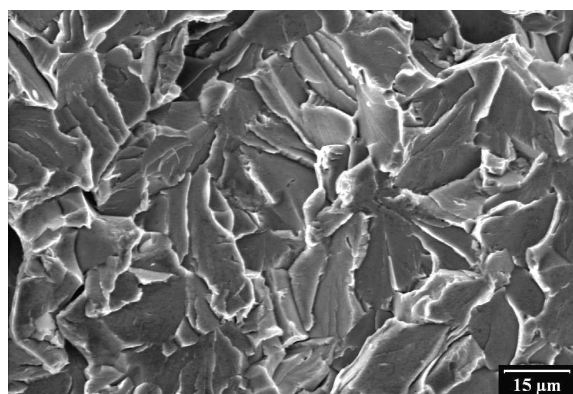
Obr. 4: Lomová plocha vzorku porušeného za teploty -190 °C pozorovaná řádkovacím elektronovým mikroskopem.

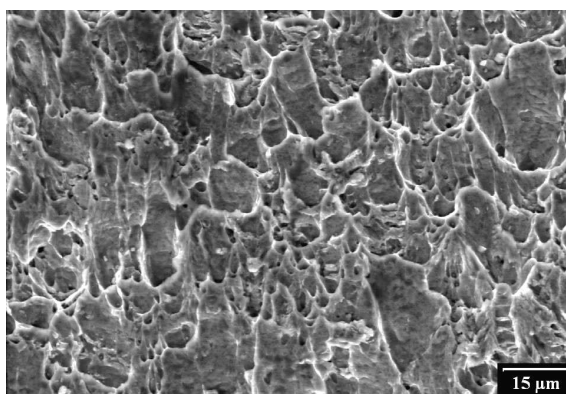
Obr. 5: Lomová plocha vzorku porušeného za teploty 20 °C pozorovaná řádkovacím elektronovým mikroskopem.

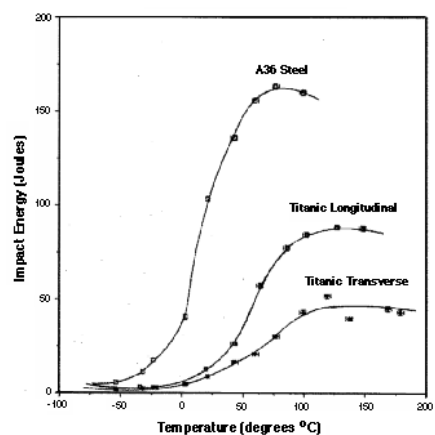
Vrubovou houževnatost námi pozorované oceli lze srovnat s houževnatostí vzorků odebraných z Titaniku [1]. Na grafu 2 je uvedeno srovnání vlastností oceli z Titaniku a modernější oceli s označením A36. Z grafu je zřejmé, že u vzorků podélně orientovaných vzhledem ke směru válcování byla houževnatost výrazně vyšší než u příčně orientovaných. Modernější typ oceli má jak vyšší hodnotu vrubové houževnatosti v celém oboru měřených teplot, tak výrazně nižší přechodovou teplotu.

Graf 2: Srovnání přechodové křivky materiálu použitého na Titaniku a modernějšího oceli A36. Převzato z [1].

Při použití dnešních materiálů by trup Titaniku pravděpodobně odolal.
