Mikroskopie a lokální elektronová mikroanalýza v materiálovém výzkumu

Elektronový mikroskop

Postup práce

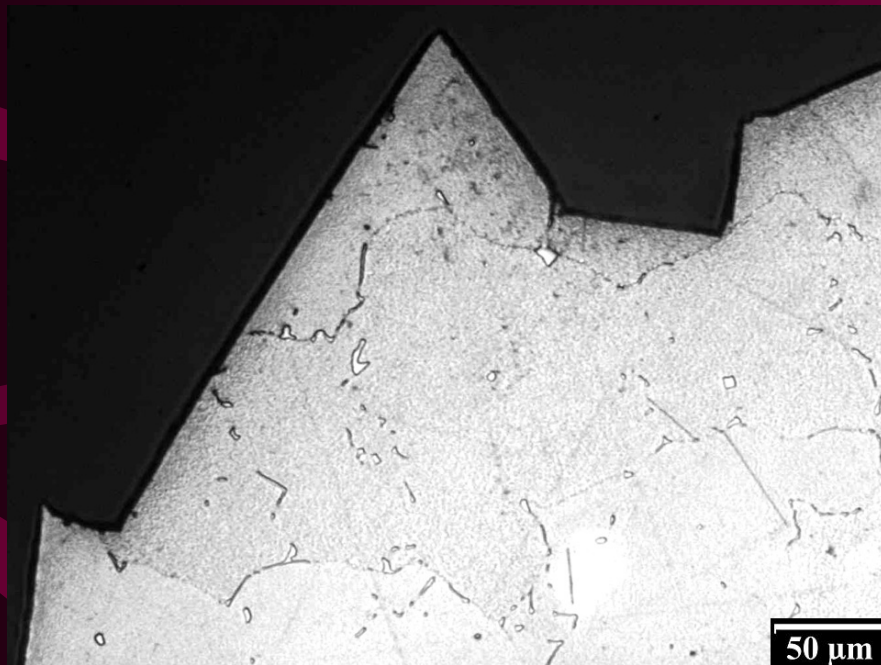
Pozorování

optickým mikroskopem

- seznámení se s úkolem
- rozřezání
- zalití do epoxidové pryskyřice
- výbrus
- leptání: 30% HCl, 30% HNO₃, zbytek voda
- pozorování optickým mikroskopem
- vyloupnutí z pryskyřice
- pozorování elektronovým mikroskopem
- aplikace mikroanalýzy

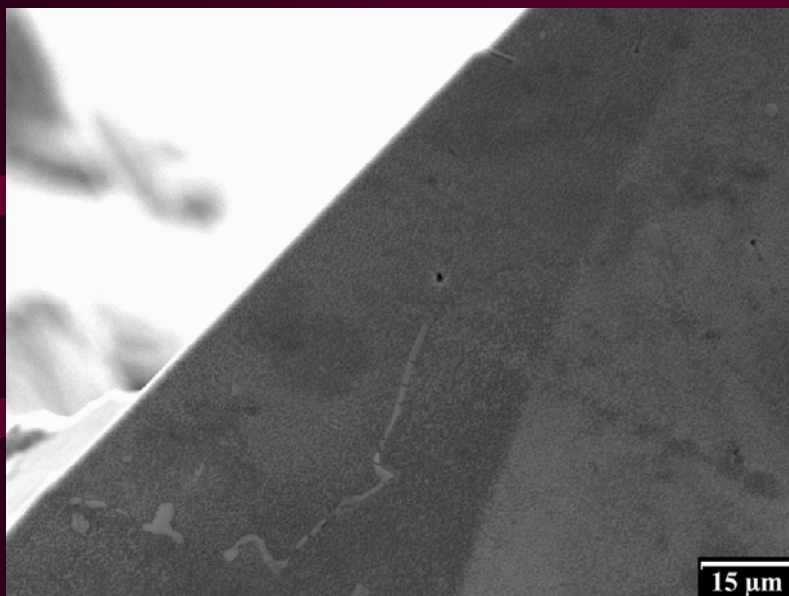
Pozorování

elektronovým mikroskopem

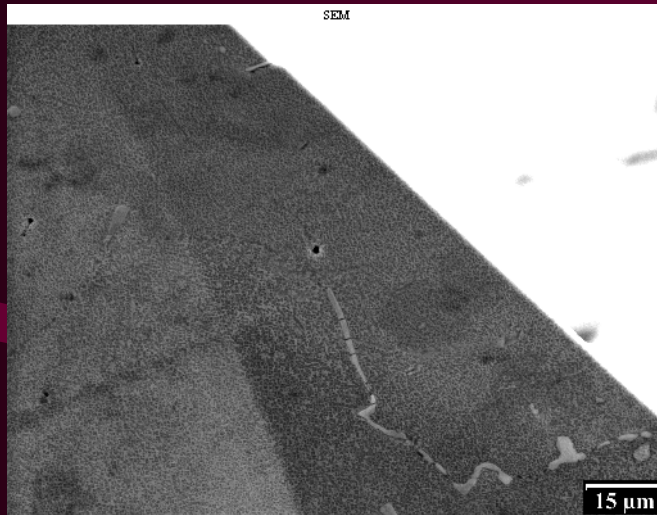
Rozložení prvků ve struktuře

na řezu:
