ČESKÉ VYSOKÉ UČENÍ TECHNICKÉ V PRAZE
FAKULTA JADERNÁ A FYZIKÁLNĚ INŽENÝRSKÁ

Únavové poruchy letadel – řádovací elektronová mikroskopie

Darina ORNOVÁ, Petr VÁŇA
supervisor ing. Jan Siegl, CSc.

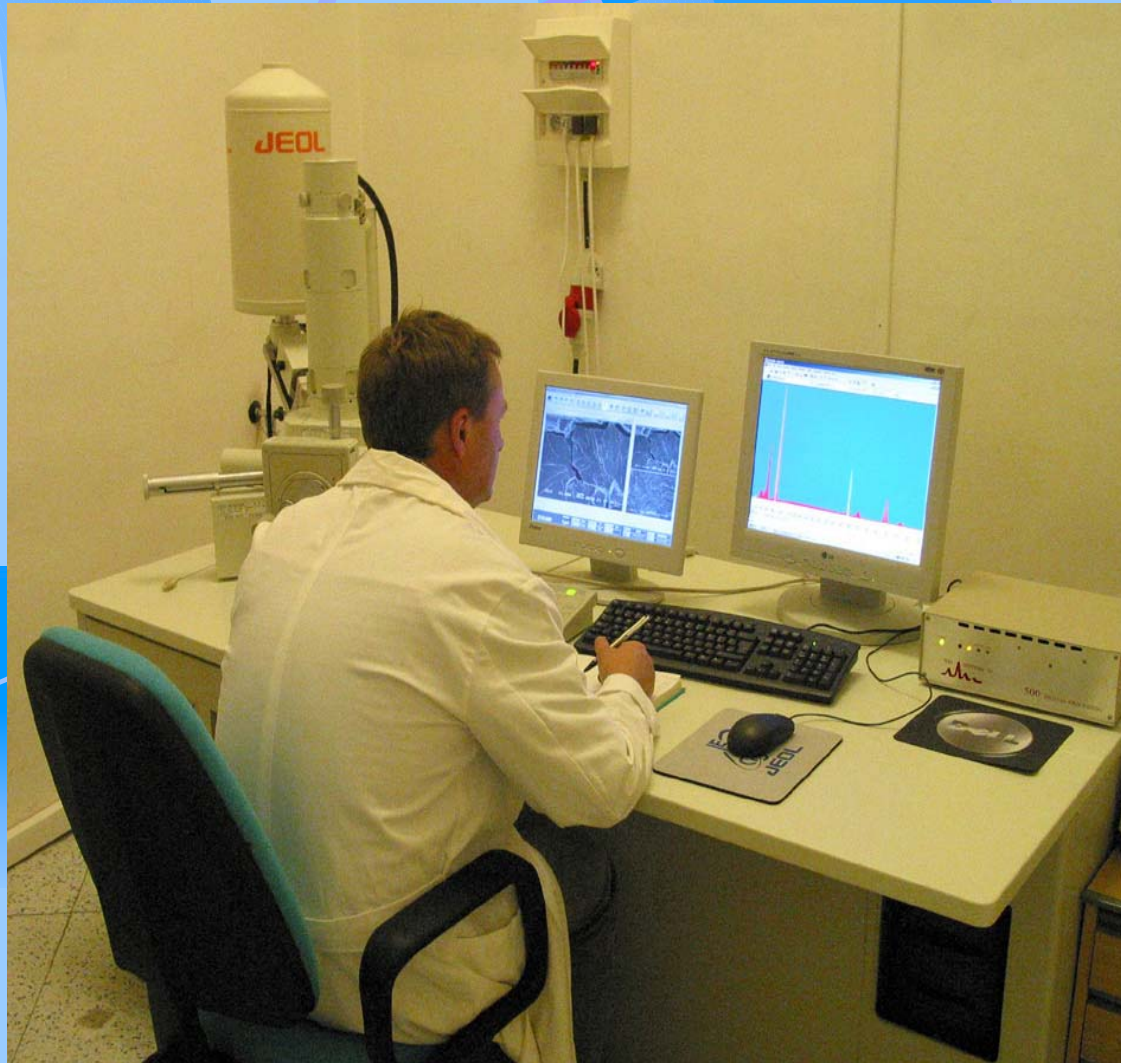
JSM 5510 LV + IXRF

- Rozlišovací schopnost = 4 nm
- Rozsah zvětšení
(18 ÷ 300 000) x
- Max. užitečné zvětšení
≈ 30 000 x
- V režimu „Low vacuum“ lze sledovat nevodivé vzorky bez pokovení v signálu BSE (rozlišení = 4,5 nm)

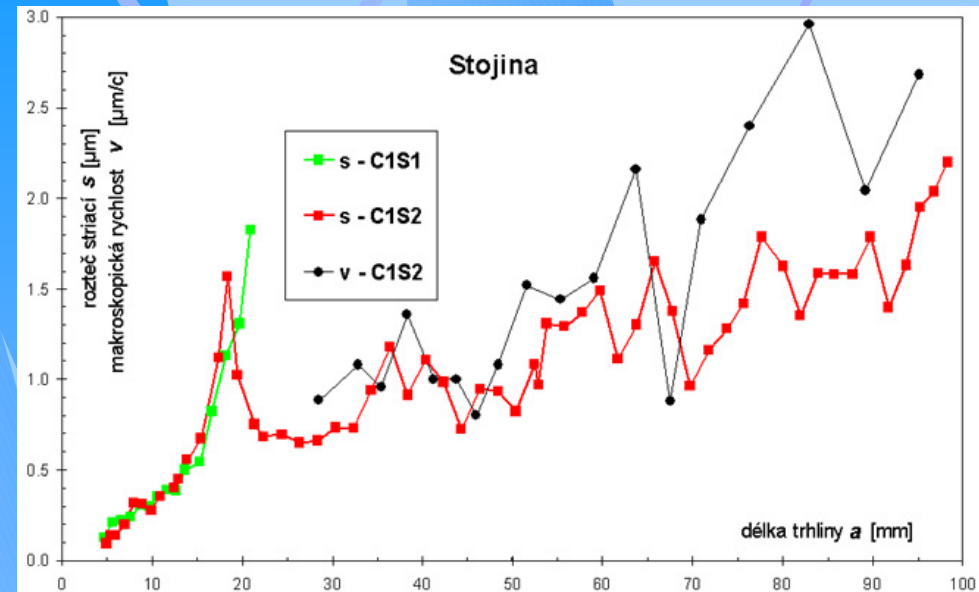
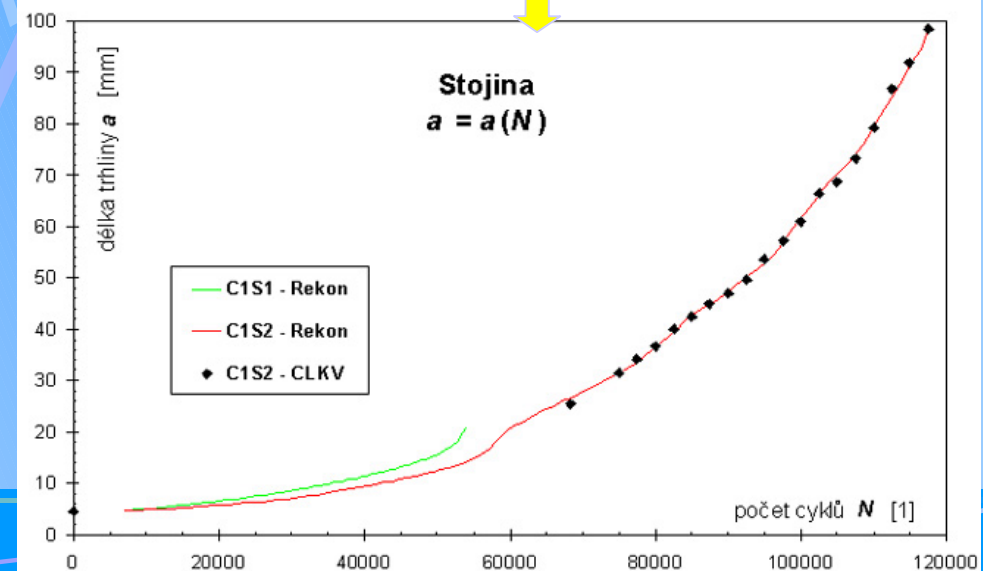
Rekonstrukce růstu únavové trhliny

Únavová zkouška nosníku :

- Trhlinu ve stojně nosníku lze v průběhu únavové zkoušky detekovat až od délky asi 25 mm.

Fraktografická analýza :

- Kvantifikovaný fraktografický nález (rozeč striací v závislosti na délce trhliny) umožnil časovou rekonstrukci růstu celé trhliny.

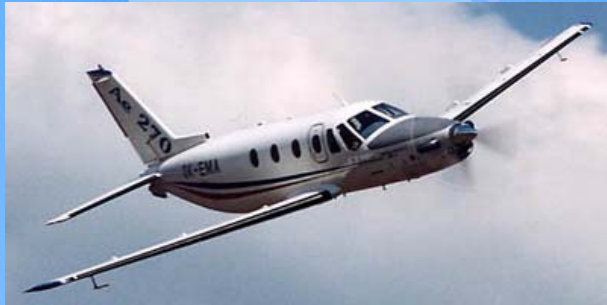
Porušený závěs křídla Ae270

Porucha závěsu křídla

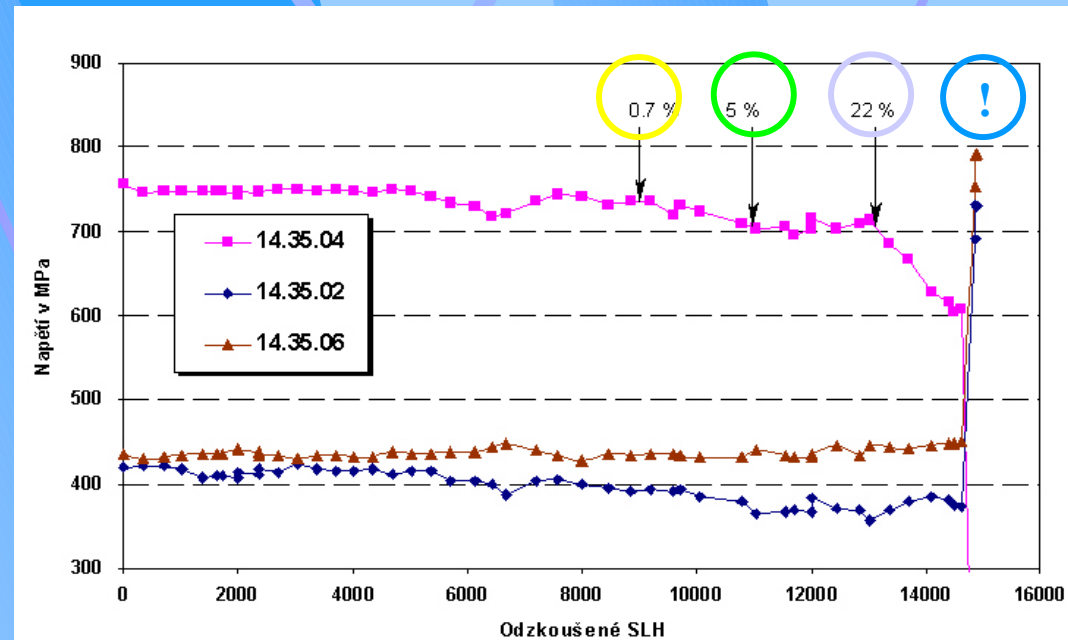
Rekonstrukce průběhu porušování závěsu křídla

Doba zkoušky [SLH]	Relativní délka života [%]	Délka trhliny na boční stěně [mm]	Porušený průřez [%]
9 040	60,8	0,9	0,7
11 040	74,2	2,4	5
13 040	87,6	5,1	22
14 880	100	16	100
